Rotary
Club Oberthurgau

Grüsse aus Cochabamba

Willi Egger, Bauführer bei der Firma STUTZ AG, ist zur Zeit wieder in Cochabamba (unserem neuen Projekt) und ist mit Freiwilligenarbeit einmal mehr mit Bauarbeiten in der Schulanlage beschäftigt. Nebenstehend sein Bericht.

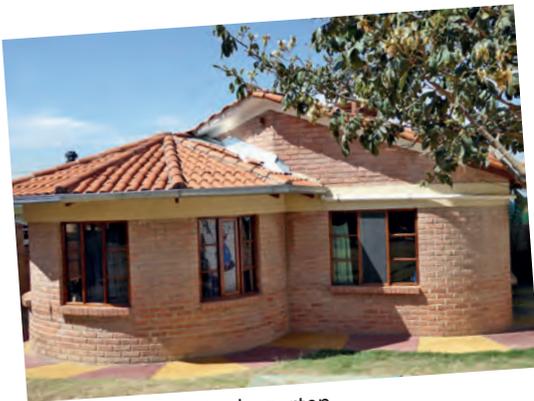
Bauarbeiten am Kindergarten.

Nun bin ich bereits drei Wochen in Cochabamba und habe mich wieder gut eingelebt. Die Arbeiten an den Dächern des Kinderhortes gestalten sich schwieriger als erwartet. Die undichten Stellen befinden an den Dächern der Rundbauten und bei den Anschlüssen ans Mauerwerk, sowie bei Niveauunterschieden in den Dachflächen. Diese Details wurden nie richtig gelöst.

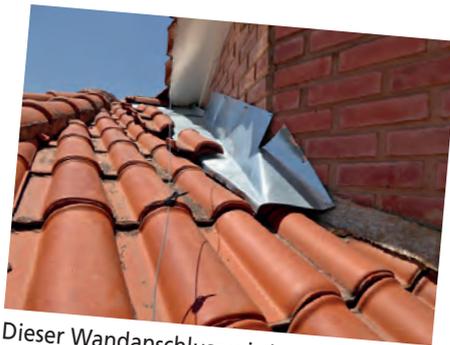
Dieser Wandanschluss wird erneuert.

Nun nehmen wir bei den Runddächern die ganze Ziegeleindeckung herunter, befestigen die Dachrinnen neu im Gefälle und erstellen ein Unterdach aus Blech. Danach wird das Dach wie in unseren Breitengraden mit Konter- und Ziegelattung aufgebaut und wieder mit den Ziegeln eingedeckt. Wegen der Regengefahr müssen wir die geöffneten Flächen täglich mit einer Plane provisorisch abdecken. Aus diesem Grund können wir die Arbeiten nur sektorenweise ausführen. Am ersten Runddach sind die Blecharbeiten nun fast fertig. Leider hat es bis jetzt mit den Mitarbeitern nicht so geklappt wie ich es erhoffte. Anfangs hatte ich nur tageweise bzw. halbtägewise Hilfsarbeiter, Schüler der Sekundarschule. Dann kam ein Hilfsarbeiter und in der dritten Woche noch ein Zweiter. Beide haben keine Erfahrung auf Dächern. Das ist mit ein Grund, dass wir noch nicht weiter sind. Ich habe immer noch Hoffnung, dass ab jetzt ein Maestro (Facharbeiter) kommt.

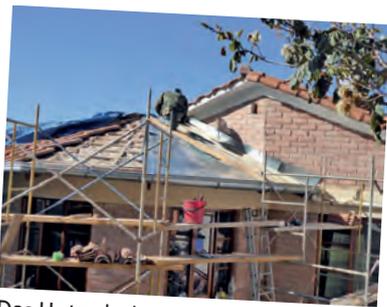
Das Unterdach wird freigelegt.

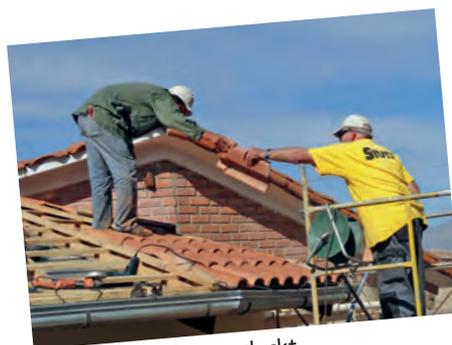
Das Dach wird eingedeckt.

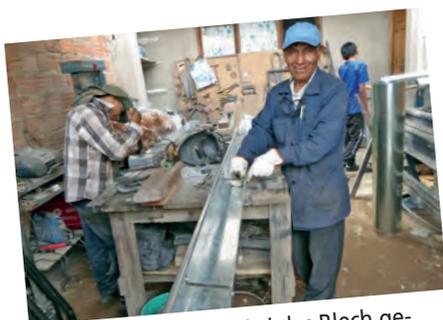
In seiner Werkstatt wird das Blech geschnitten und abgekannt.
